UNIVERSIDAD NACIONAL EXPERIMENTAL  
DE LOS LLANOS OCCIDENTALES  
"EZEQUIEL ZAMORA"  
VICE-RECTORADO DE PRODUCCIÓN AGRÍCOLA

LINEAMIENTOS DE RESTAURACIÓN ECOLÓGICA PARA ÁREAS  
ADYACENTES A LA PLANTA POTABILIZADORA VIRGEN DE  
COROMOTO TUCUPIDO ESTADO. PORTUGUESA-VENEZUELA.

AUTOR: Vialennys V, Yusti V.

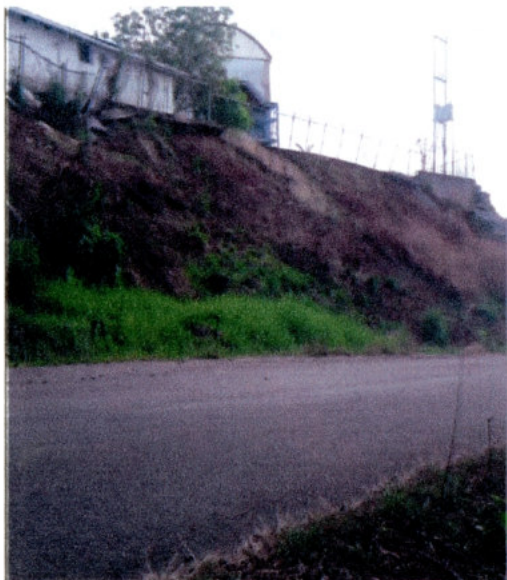
Donde se observaron espacios derrumbados y erosionados la principal causa del problema.

**Figura N° 2 Talud frontal.**

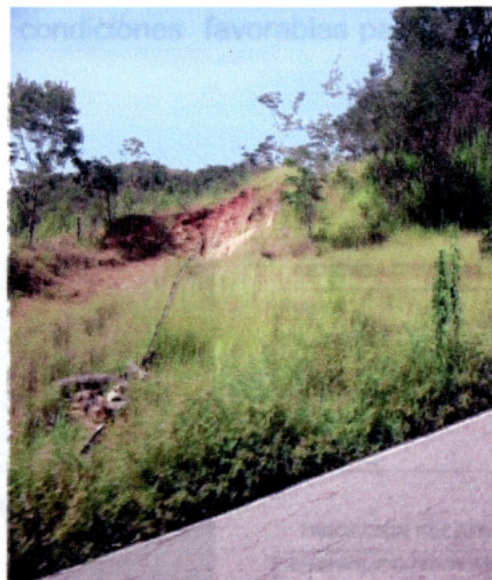
**FiguraN°3 Alrededores de la planta**

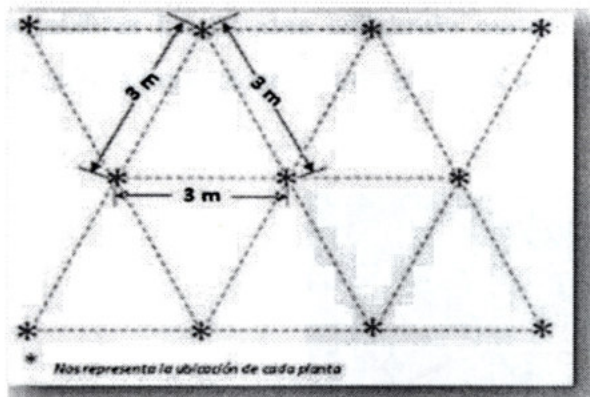
Este sistema de trazado permite incrementar la población o la densidad de siembra en un 15% respecto al cuadrado. Este tipo de trazado se recomienda para pendientes fuertes, en terrenos planos, ya que permite que la distribución de las especies vegetales en este caso gramíneas se expanda con facilidad. Por medio de este método se realizó la siembra en la estabilización del talud.

Figura 6 Método tres bolillos

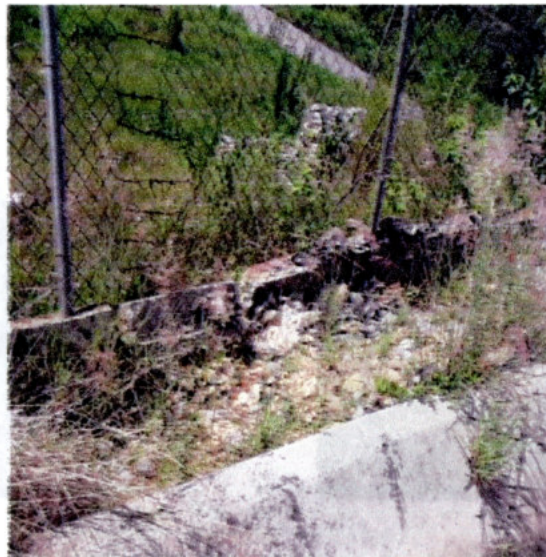
La zona frontal derecha, se encuentran salidas ambientales una proveniente de la planta eléctrica donde se genera derrame de combustible, la segunda salida ambiental es el drenaje de agua de la zona lateral derecha de la planta, el derrame de combustible y agua han ocasionado la socavación del terreno ocasionando la caída de la cerca.

**Figura 9 talud lateral.**

De acuerdo a lo antes expuesto hemos considerado proponer soluciones para a zona lateral derecha y la zona frontal, debido a que se pueden estabilizar los taludes utilizando materiales ambientales como especies de gramíneas que aporten beneficios al suelo, económicos y de fácil acceso.

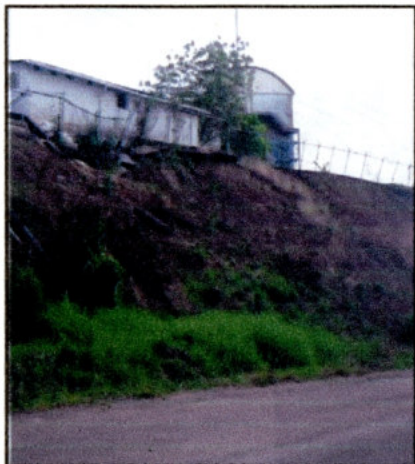
**Etapa I.\_ Diagnostico ambiental:** de acuerdo a la ubicación de la plata de tratamiento Virgen de Coromoto, se presenta la problemática en la zona perimetral la desestabilización e los taludes, tomando en cuenta que se encuentra sobre un replanteamiento de una loma y al tipo de suelo, esta zona es pobre en vegetación tanto en época de lluvia como en época de sequia, lo que genera la erosión en los taludes alrededor de la planta, con un grado de mayor relevancia en la cerca perimetral frontal y lateral derecha, donde a simple vista se observa que 40% de la cerca se encuentra en decadencia por tanto se tomara como iniciativa para dichas zonas su estabilización y acondicionamiento ambiental.

**Figura 7 Talud frontal (sequia)**

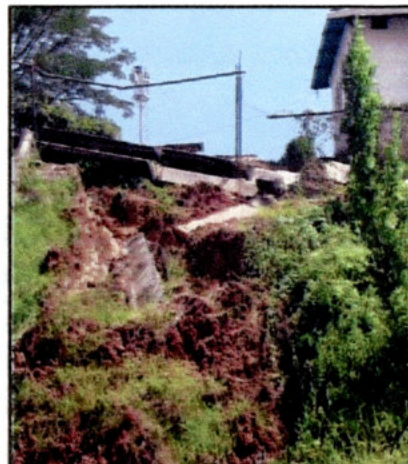
**Figura 8 Talud frontal (lluviosa)**

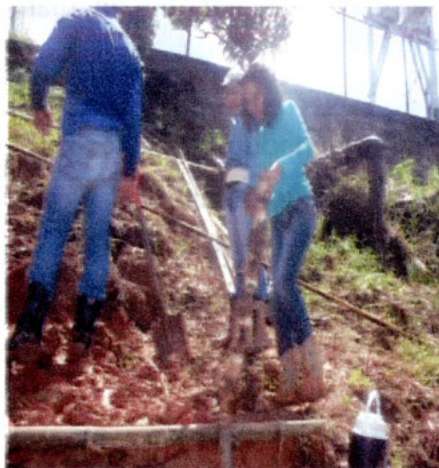
para el diseño de los lineamientos se realizó un ensayo en un tramo del talud se tomo en cuenta las condiciones del terreno (pendiente), para la construcción de las terrazas con el uso de enfajinado, esto con el fin de mejorar las condiciones del suelo y disminuir el grado de erosión y derrumbe del terreno, para contribuir al mejoramiento del mismo se utilizaron especies vegetales como gramíneas (pasto bermuda y maní forrajero) los cuales se adaptaron con eficacia y rapidez en el crecimiento sobre todas las terrazas donde fueron plantadas, aportando sostén y soporte al suelo en un 90% esto nos muestra que este método de conservación y acondicionamiento para espacios degradados utilizado es una manera ambiental de rendimiento optimo para estabilizar taludes.

Para el establecimiento del talud se tomo la problemática presente en la zona de los transformadores eléctricos puesto que es de importancia su funcionamiento generando electricidad tanto para la planta como para la comunidad, de esta manera disminuye el derrumbe y la erosión, el área trabajada ocupa un espacio de 25 m<sup>2</sup>.

**Figura 10. Construcción de terrazas con el uso de enfajinado.**

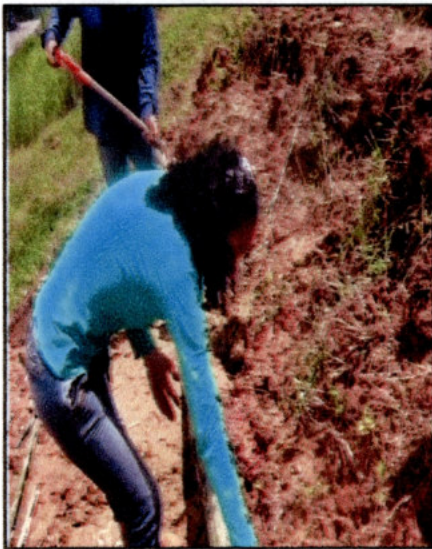
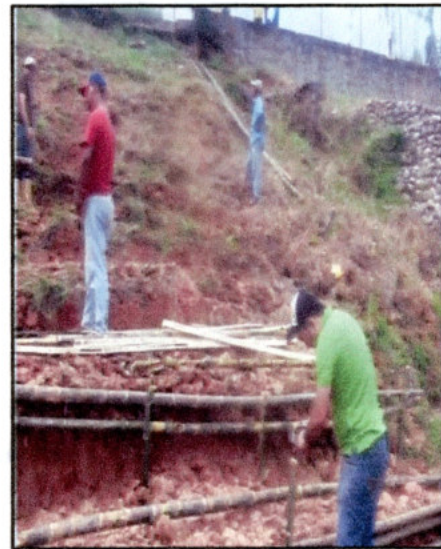
**Anexo 2. Construcción de terrazas**
